Allmähliche Reduktion des Energieertrags netzgekoppelter Photovoltaikanlagen infolge permanenter Verschmutzung

Prof. Dr. H. Häberlin und Ch. Renken
Berner Fachhochschule, Hochschule für Technik und Architektur (HTA) Burgdorf,
Labor für Photovoltaik, Jlcoweg 1, CH-3400 Burgdorf
Tel: +41 / 426 68 11, Fax: +41 / 34 426 68 13
e-mail: heinrich.haeberlin@isburg.ch (später heinrich.haeberlin@hta-bu.bfh.ch)

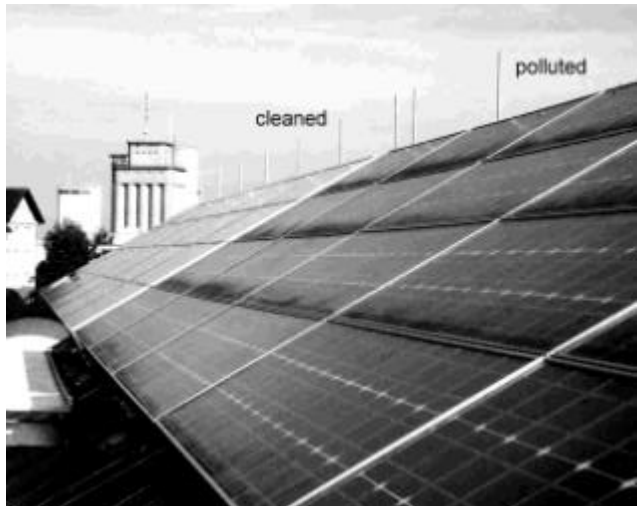
Bild 2:

Ansicht eines Teils des Solargenerators der 60kWp-PV-Testanlage der HTA Burgdorf: Die Module auf der linken Seite sind frisch gereinigt. Bei den Modulen auf der rechten Seite ist die Verschmutzung am unteren Modulrand sichtbar, welche sich in der Zeit von Juni 1993 bis Mai 1998 angesammelt hat.

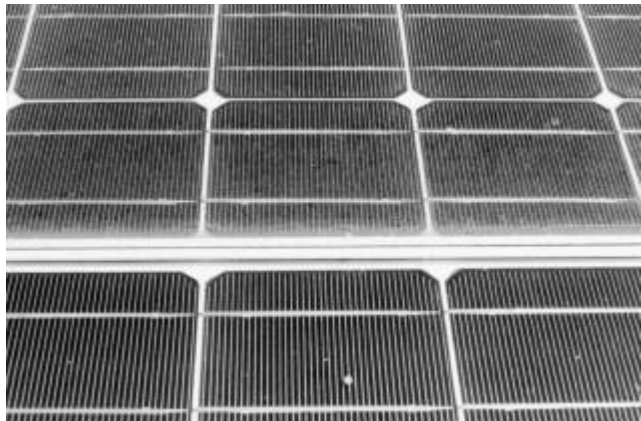
Bild 3:

Verschmutzungstreifen an der Unterkante eines gerahmten Moduls Siemens M55 (längere Seite in horizontaler Position gemäss Bild 2).

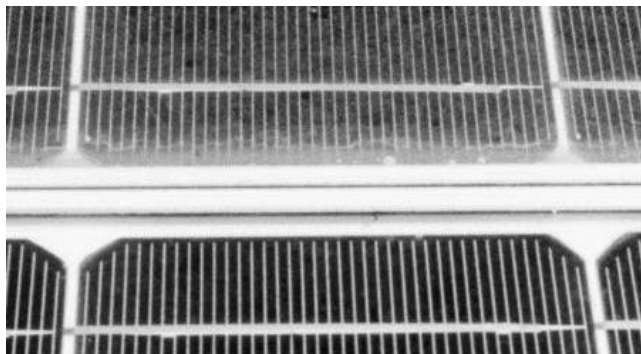
Bild 4:

Detailansicht des relativ kompakten, etwa 1 cm breiten Verschmutzungstreifens an der Modul-Unterkante (Detail von Bild 3).

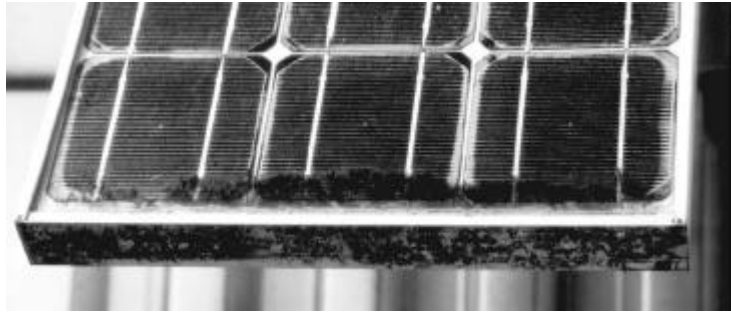
Bild 5:

Auch bei steiler angestellten, hochkant montierten Modulen können derartige Verschmutzungstreifen auftreten. Beim gezeigten Modul ist der Anstellwinkel 65° .

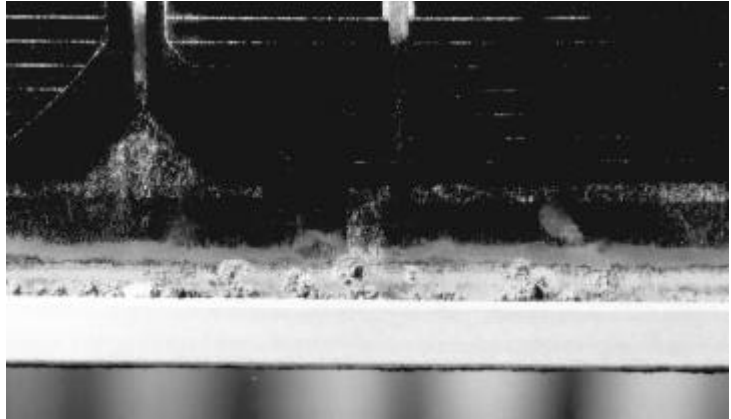
Bild 6:

Detailansicht des Moduls von Bild 5 von einer Stelle, wo sich bereits Flechten entwickeln.

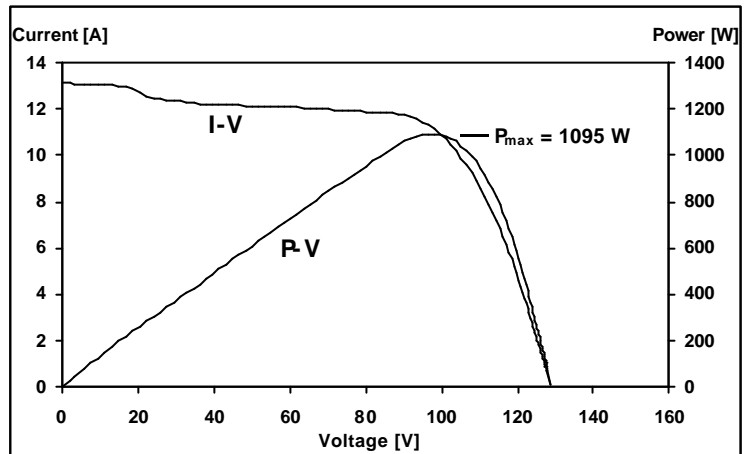
Bild 7:

Auf STC umgerechnete U-I- und P-U-Kennlinien sowie MPP-Leistung eines ungereinigten Arrays der PV-Anlage der HTA Burgdorf (4 parallele Stränge von je 6 Modulen M55 in Serie) nach 5 Betriebsjahren (gemessen im Juni 1998). Der Wendepunkt auf der U-I-Kennlinie ist ein typisches Merkmal bei dieser Verschmutzung.

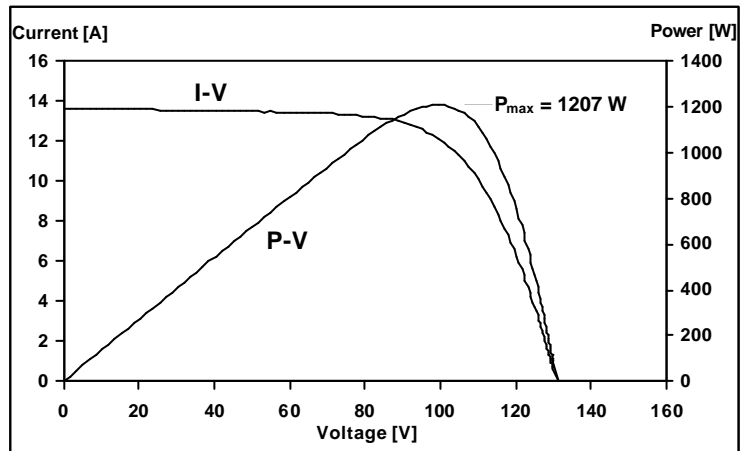
Bild 8:

Auf STC umgerechnete U-I- und P-U-Kennlinien sowie MPP-Leistung des Arrays von Bild 7 nach der Reinigung.

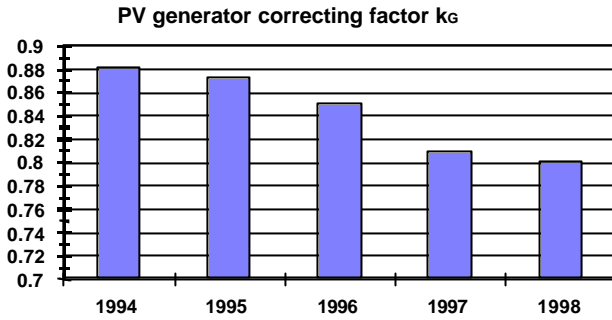
Bild 9:

Verlauf der Generatorleistung in Funktion der Zeit: Generator-Korrekturfaktor k_G in den drei Sommermonaten der Jahre 1994 bis 1997 und im Mai 1998. k_G sinkt zunächst langsam, dann nach Entwicklung biologischer Aktivität rascher ab ($k_G = Y_a/Y_T$, siehe [3]).

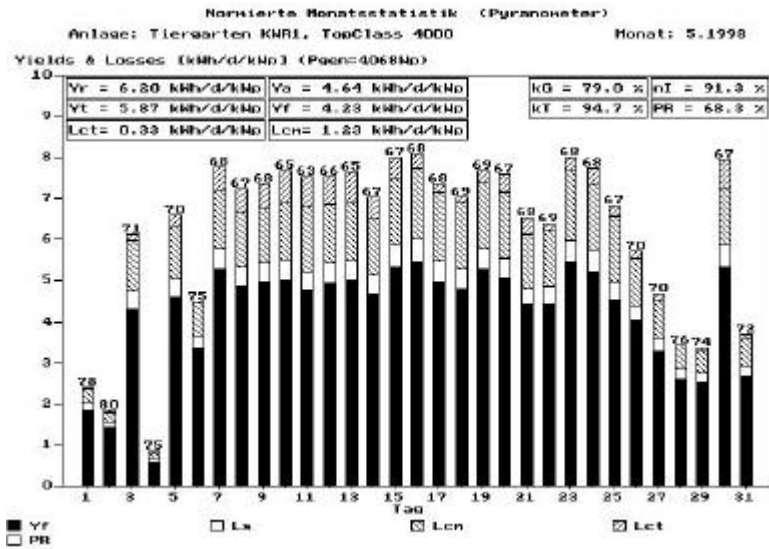
Bild 10:

Normierte Monatsstatistik eines Teils der 60kWp-Testanlage vor der Reinigung des Solargenerators im Mai 1998. Die nicht temperaturbedingten Feldverluste L_{cm} sind durch die Verschmutzung ungewöhnlich hoch. Dadurch sind der Generator-Korrekturfaktor k_G und das Performance Ratio PR relativ niedrig (weitere Erläuterungen in [3]).

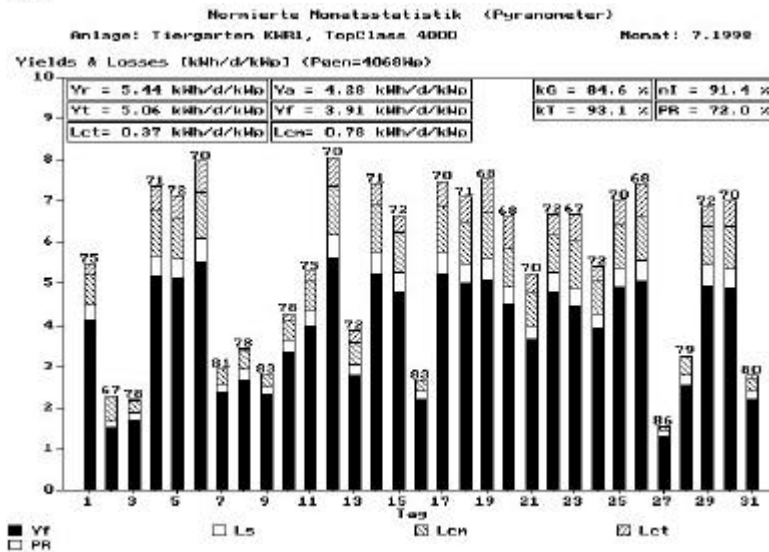
Bild 11:

Normierte Monatsstatistik für Juli 1998 nach der Reinigung (vergl. Bild 10). Die nicht temperaturbedingten Feldverluste L_{cm} sind nun erheblich geringer. Dadurch ist der Generator-Korrekturfaktor k_G und das Performance Ratio PR der Anlage deutlich gestiegen, trotz tieferem Temperatur-Korrekturfaktor k_T im Vergleich zum Mai 1998.

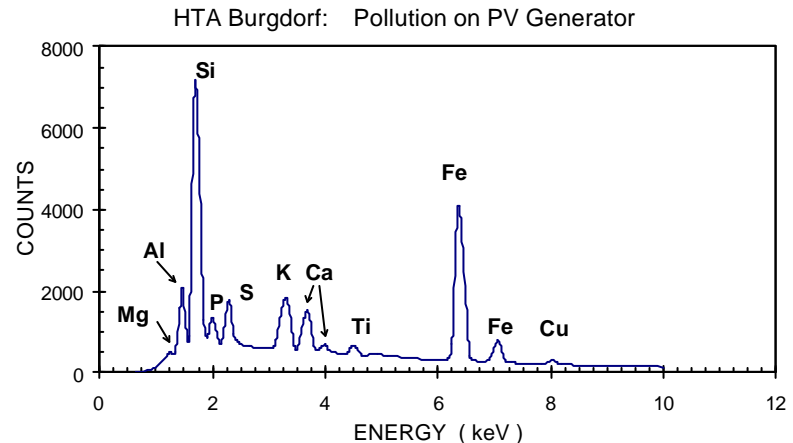
Bild 12:

Analyse der Zusammensetzung des verschmutzenden Materials: Eine dispersive Mikro-Röntgenaufnahme zeigt die wichtigsten anorganischen Komponenten.

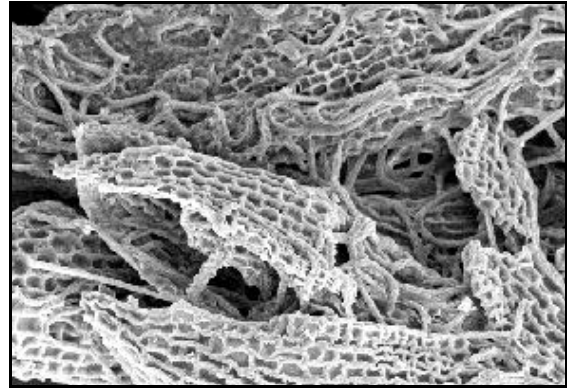
Bild 13:

Elektronenmikroskopische Aufnahme der in einem Verschmutzungsstreifen enthaltenen Flechten.
