Allmähliche Reduktion des Energieertrags netzgekoppelter Photovoltaikanlagen infolge permanenter Verschmutzung

Prof. Dr. H. Häberlin und Ch. Renken
Berner Fachhochschule, Hochschule für Technik und Architektur (HTA) Burgdorf,
Labor für Photovoltaik, Jlcoweg 1, CH-3400 Burgdorf
Tel: +41 / 426 68 11, Fax: +41 / 34 426 68 13
e-mail: heinrich.haeberlin@isburg.ch (später heinrich.haeberlin@hta-bu.bfh.ch)

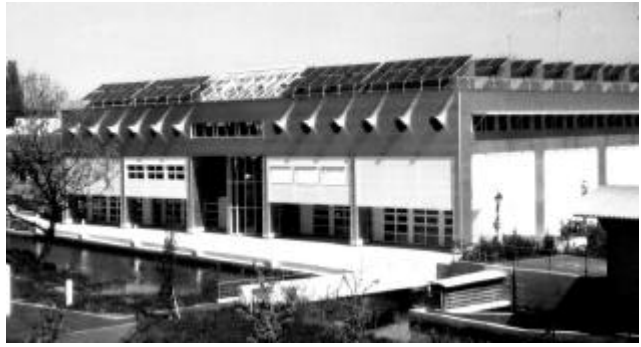
Bild 1:

Ansicht auf das Gebäude der Abteilung Elektrotechnik der HTA Burgdorf mit dem Solargenerator (60kWp) der PV-Testanlage. Eine Eisenbahn-Hauptstrecke führt etwa 10m hinter dem Aufnahmestandort durch.
